Uiterlijk onbewogen

De laatst overgebleven stalen Genieloods in Vijfhuizen is bouwfysisch ver onder de maat voor exposities en bijeenkomsten, maar budget voor een renovatie beperkt. De ontwerper coördineert de bouw daarom zelf, zodat er korte lijnen ontstaan. Veel aandacht gaat naar de details en een speurtocht naar een huid die direct op een nieuwe isolatielaag wordt gemonteerd. Het paviljoen krijgt een 15 cm dikkere schil, maar blijft uiterlijk ongewijzigd.

Reconstructie Genieloods

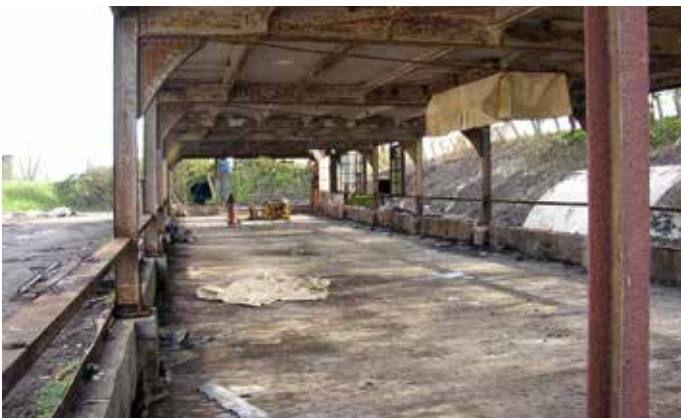
Vochtproblemen...

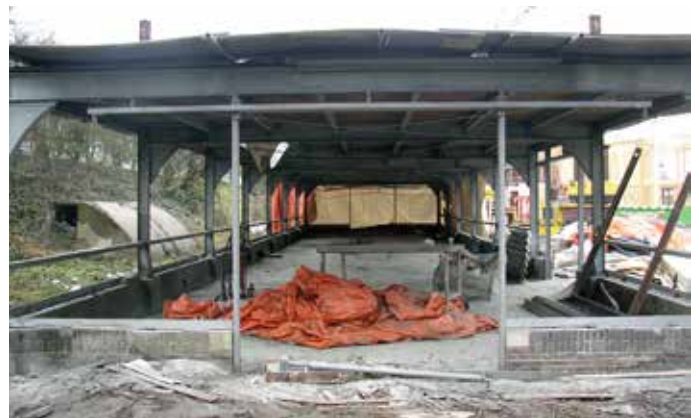
Gestript, schoongemaakt, opnieuw verzinkt en herbouwd.

nachtelijke uren. In 2004 wordt de loods 'gereconstrueerd', daartoe gestript, schoongemaakt en opnieuw verzinkt en vervolgens in originele opzet teruggebracht, maar niet fundamenteel aangepakt op bouwfysica, waardoor het alsnog niet voor meer dan een seizoensgebonden expositieruimte kan dienen. Om het gebouw bruikbaar en exploitabel te maken, moet het binnenklimaat drastisch worden verbeterd, maar met behoud van de monumentale kwaliteit.

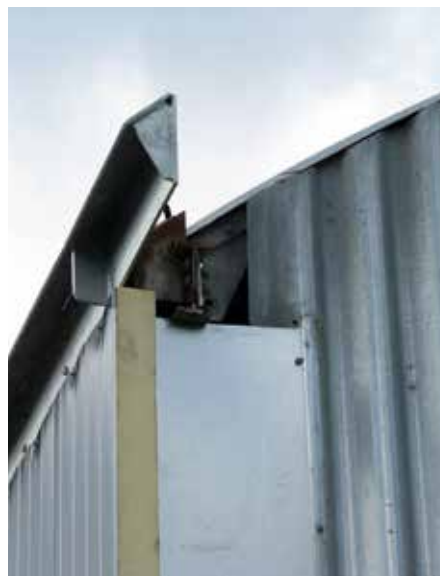
Bij doorstekende delen meer staal binnen dan buiten. Opwarming/uitstraling voorkomt koudebruggen.

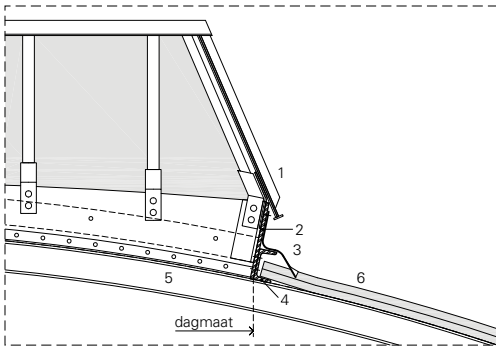
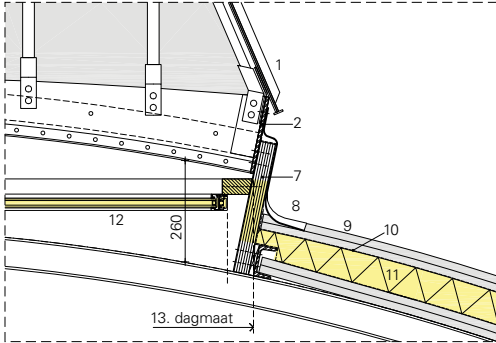
detail 1

Lichtkap bestaand

1. verzinkt stalen lichtkap; gelaagd enkel glas met stopverf, sterk ventilerend door kieren
2. stripstalen kader; d = 8 mm, h = variabel
3. loodslabbe
4. raveelbalk UNP 80
5. ligger, 80x40 mm h.o.h. 740 mm aan weerszijden van daklicht
6. golfplaat; lengte golf = 160 mm, h = 40 mm

De daklichten rustten op een getoogde ligger en zijn ooit volledig met de golfplaat gepopnageld en met lood dichtgezet. De verbindingen blijken in de loop der tijd dichtgekoekt. De daklichten worden uitgeboord en teruggeplaatst op een multiplex kader waarin een kozijn is geplaatst, puur als bouwfysi-

Lichtkap nieuw

7. watervast multiplex; d = 40 mm voor 260 mm verhogen daglicht
8. nieuwe loodslabbe
9. nieuwe gepopnagelde golfplaten; lengte golf = 160 mm, h = 40 mm
10. gewapende waterdichte dampopen folie opgezet tegen 7
11. steenwol spandeken op dampdichte folie; onderlaag opgezet tegen 7
12. Metaglas valraam, in uitvoering vervangen door 50 mm polycarbonaat
13. dagmaat ongewijzigd

sche schil. Het is nu een polycarbonaat plaat in plaats van het bedachte metaglas (aluminium op hout) met gasveer, dat om budgettaire reden vervalft, maar later alsnog kan worden uitgevoerd.

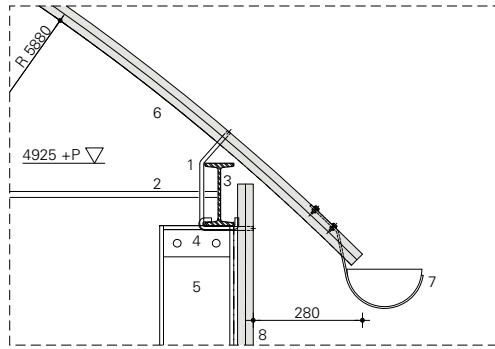
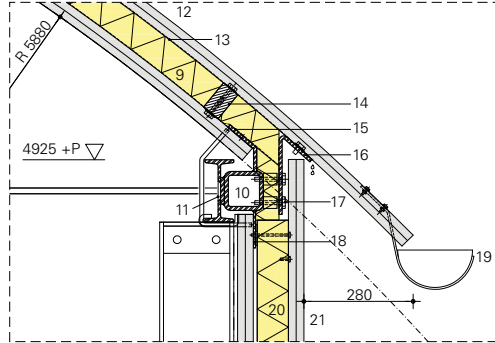
detail 2

Grootste constructieve ingreep is het verwijderen van de trekstangen in de stramienlijnen tussen de kolommen om zo de verdieping als verblijfsruimte te kunnen benutten. De nieuwe krachten (zonder trekstangen) veroorzaken te grote vervorming op de randligger: de randligger wordt mede daarom versterkt, met een kokerprofiel om torsie te voorkomen. Het nieuwe kokerprofiel, dat

Goot bestaand

1. staaf voor bevestiging golfplaat in elke 6e top
2. trekstang
3. INP 160
4. staaf voor bevestiging golfplaat in elke 3e top
5. 19NP
6. oude golfplaat dak; lengte golf = 160 mm, h = 40 mm
7. zinken goot met beugels elke 4e golftop
8. oude golfplaat gevel; lengte golf = 160 mm, h = 40 mm

Goot nieuw

9. steenwol spandeken op dampdichte folie
10. randbalk K100x100x10
11. gat Ø 50 h.o.h. 450 mm; las rondom met zinkspray afwerking
12. nieuw golfplaat dak; lengte golf = 160 mm, h = 40 mm
13. gewapende waterdichte dampopen folie opgezet tegen 16
14. hardhouten regels 40x80 (D30); bouten M8-6.4
15. plaat t = 8 mm verbonden met popnagels Ø 4 mm, h.o.h. 500 mm
16. plaat t = 8 mm, doorlopend, thermisch verzinkt
17. tapbout M10-8.8 h.o.h. 300 mm; bus 25-13 + drukvaste ring; tussenuimte volschuimen
18. strip 50x5; h = 100 mm; 2x compriband achter sanwichpaneel voor dampdichting
19. bestaande goot op beugels herplaatsen
20. WB 80 ML, pir-paneel; d = 80 mm; R_t = 3,6 m²K/W; RAL 7016
21. nieuwe golfplaat gevel; lengte golf = 160 mm, h = 40 mm

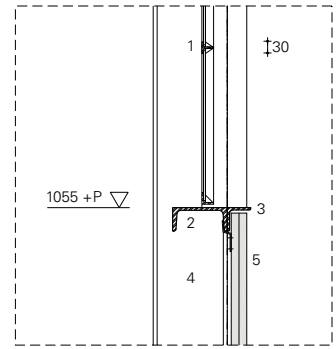
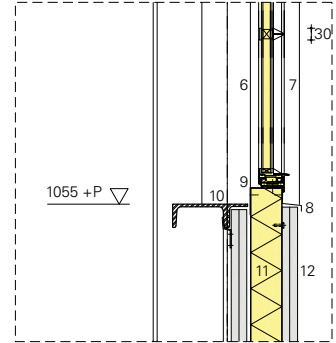
detail 3

Kozijn bestaand

1. kozijn: T- en L-staal, enkel glas met stopverf, zonder aanslag
2. UNP 140
3. L60-60
4. 19NP
5. oude golfplaat gevel; lengte golf = 160 mm, h = 40 mm

Kozijn nieuw

6. Jansen Janisol Arte, RAL 7042, HR++; wiensprossen Fenoseal kit RAL 9010
7. zetwerk 45 mm, verzinkt
8. waterslag, d = 1 mm, verzinkt staal, gepopnageld; kozijn aan zetwerk met rvs schroeven
9. zetwerk 35x50 mm, d = 1 mm, RAL 7042; gepopnageld op sandwichpanelen; dampdicht door kit
10. bestaande hoeklijn
11. WB 80 ML, pir-paneel; d = 80 mm; R_t = 3,6 m²K/W; RAL 7016
12. nieuwe golfplaat gevel; lengte golf = 160 mm, h = 40 mm

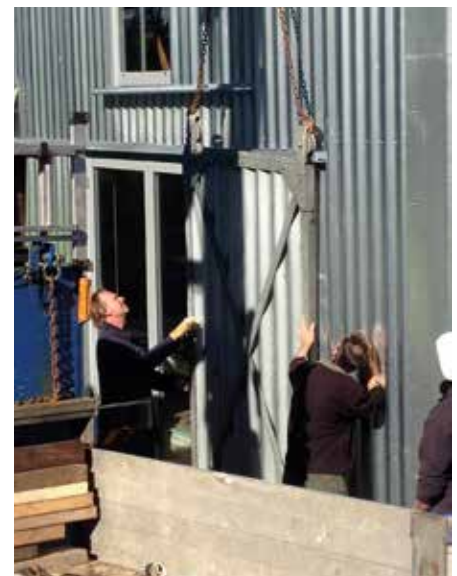
opzet gebruikt, maar met een thermische onderbreking en een begeleidingsrail onderin. Hoofdbrekers bezorgt de demontage en vooral re-montage; de maatvoering blijkt verre ideaal, maar een ferme klap brengt de roldeuren uiteindelijk op positie.

Hoofdbrekers...
