Uiterlijk onbewogen

De laatst overgebleven stalen Genieloods in Vijfhuizen is bouwfysisch ver onder de maat voor exposities en bijeenkomsten, maar budget voor een renovatie beperkt. De ontwerper coördineert de bouw daarom zelf, zodat er korte lijnen ontstaan. Veel aandacht gaat naar de details en een speurtocht naar een huid die direct op een nieuwe isolatielaag wordt gemonteerd. Het paviljoen krijgt een 15 cm dikkere schil, maar blijft uiterlijk ongewijzigd.

Reconstructie Genieloods

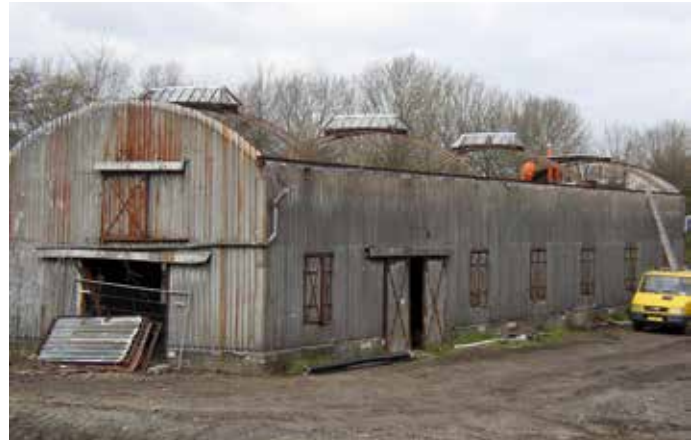
2004.

De Genieloods staat aan de keelzijde van het Fort en dient na 1956 uitsluitend nog als opslag en autostalling plus -garage inclusief oprijfbok. Ander gebruik is niet mogelijk. In de zomer is het te warm, in de winter te koud; het hele jaar heerst er een vochtig binnenklimaat door condensvorming tijdens de

Vochtproblemen...

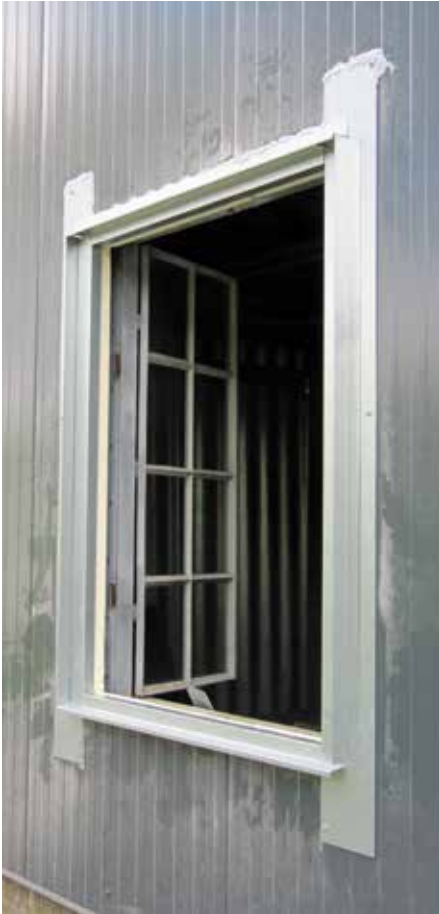
Zetwerk en staalplaat voor bevestiging oude luiken.

aan de buitenzijde worden bewaard en zijn teruggebracht. De oude ramen worden op verzoek van de beheerder ook weer teruggezet en voorzien van folie, zodat ze voor verduistering kunnen zorgen. De scharnieren van de luiken zijn vastgezet op een extra staalplaat van 5 mm, direct gebout aan de sandwichpanelen, die de krachten gelijkmatig verdeelt. De kozijnen rusten zonder extra versterkingen op en aan de sandwichpanelen. Een aannemer zou waarschijnlijk een volledig extra ondersteuning aanbrengen, maar de architect is hier overtuigd van de constructieve kwaliteiten van sec het sandwichpaneel. De oorspronkelijke kozijnen bevinden zich ook nog aan de binnenzijde.

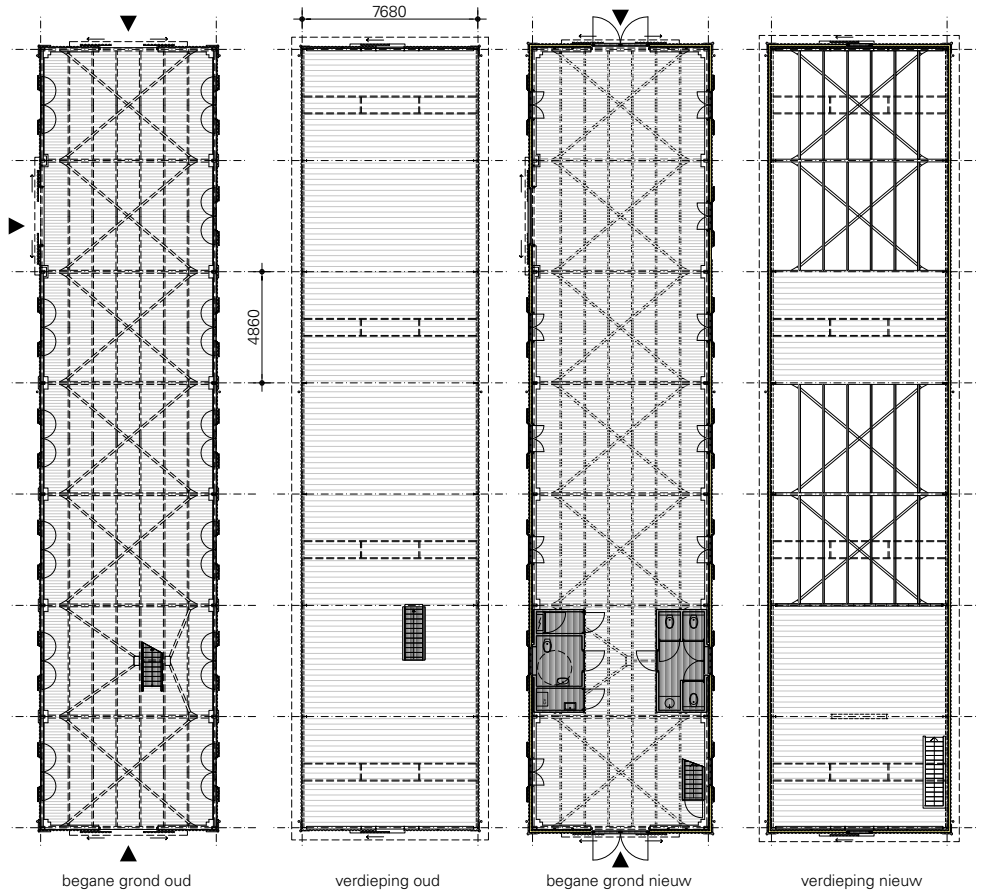
Het trapgat is verplaatst voor een betere indeling en om een opgang niet te laten eindigen tegen een trekstang.

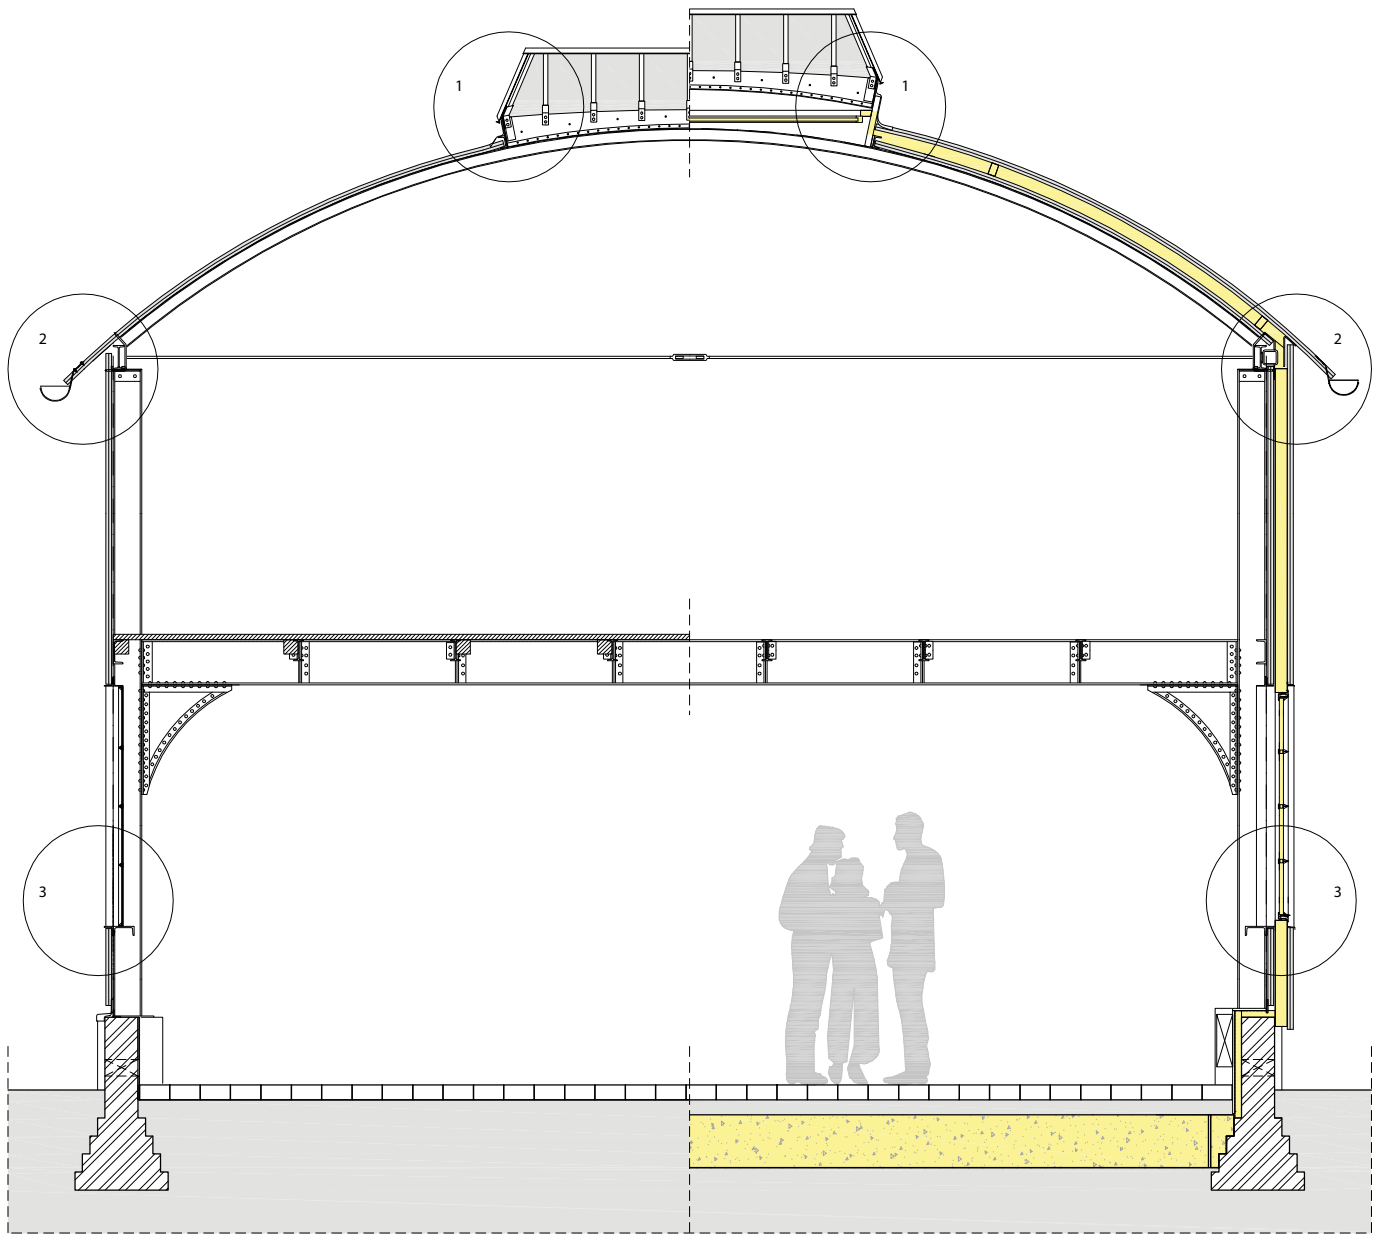
Nieuwe bouwphysische schil (geel): gevel met sandwichpanelen, dak met steenwol spandekens en schuimbeton in de begane grond-vloer.

De nieuwe bouwfysische schil van de gevel bestaat uit standaard industriële pir-sandwichpanelen (verticaal gemonteerd). Sandwichpanelen garanderen een damp- en vocht-dichte gevel en pir heeft goede brand-

werende eigenschappen. Aan de schil worden de nieuwe golfplaten rechtstreeks geschroefd. De nieuwe golfplaat op het dak wordt door en door met houten regels verbonden aan de oude, waardoor ze als sandwich gaan samenwerken en zo voldoende sterkte en vooral stijfheid krijgen. Tussen de regels liggen steenwol spandekens.

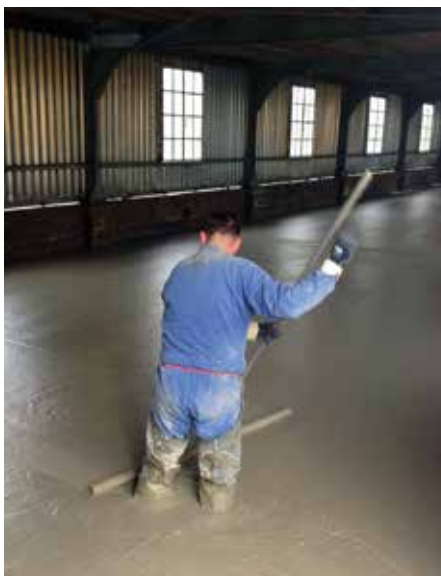
Schuimbeton, waarop later een 10 cm zandpakket, waarin de leidingen worden opgenomen. De oude klinkers worden vervolgens teruggelegd.

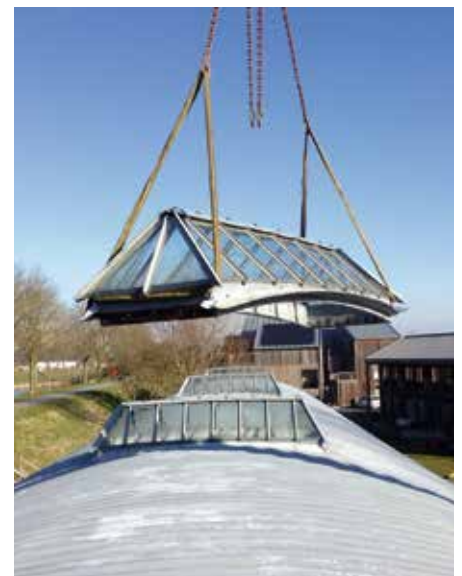
Op het dak bevinden zich vier daklichten. Oorspronkelijk staat in de tussenbeuk zonder daklicht een metalen ventilatieschoorsteen.

De daklichten rustten op een getoogde ligger en zijn ooit volledig met de golfplaat gepopnageld en met lood dichtgezet. De verbindingen blijken in de loop der tijd dichtgekoekt. De daklichten worden uitgeboord en teruggeplaatst op een multiplex kader waarin een kozijn is geplaatst, puur als bouwfysi-

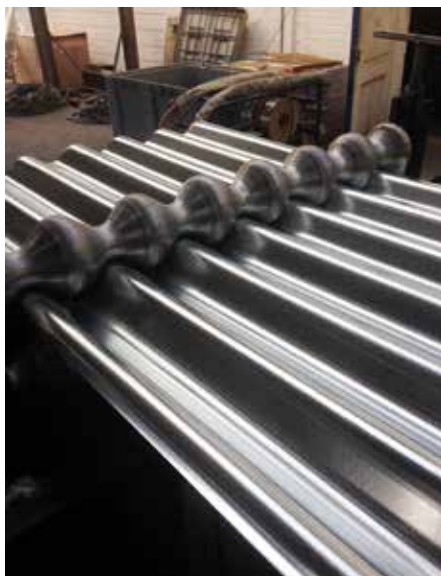
Tijdens de reconstructie in 2004 heeft men zich sterk gemaakt om dezelfde golf op dak en gevel terug te brengen. Bouwbedrijf Van Ginkel gebruikt daarbij een eigen machine, waarmee lengtes van enkele meters kunnen worden geprofileerd en getoogd, vandaar dat de platen onderling zijn gepopnageld. Het togen van de platen met een golf van 40 mm hoog en 160 mm lang blijkt uniek, want een speurtocht door Europa levert niks op en is reden waarom de machine van Van Ginkel

Speciale toegbank voor de staalplaten met een golf van 40 mm hoog en 160 mm lang.

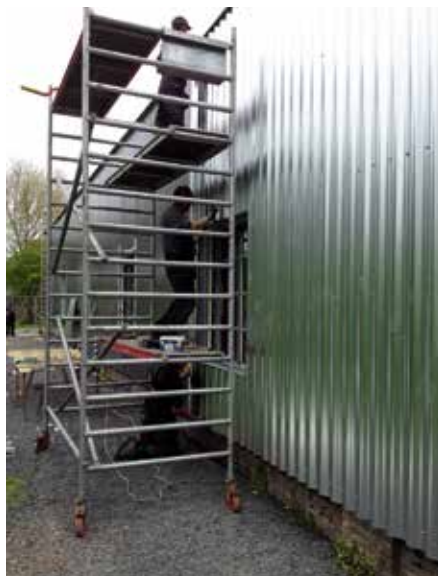
De pir-panelen zijn enkel onderaan op de borstwering en boven aan een koker gemonteerd.
